**PROGETTO INTERVENTI DI CONSOLIDAMENTO,
RESTAURO, RISANAMENTO CONSERVATIVO E
MANUTENZIONE STRAORDINARIA DI IMMOBILI
DI PROPRIETA' DELL'ENTE COLLEGIO-CONVITTO
MUNICIPALE TREVISIO DI CASALE SITI IN
CASALE MONFERRATO (AL)**

LOTTO 1B - CHIESA DI SANTA CATERINA
CONSOLIDAMENTO E RESTAURI ARCHITETTONICI
LANTERNA, CUPOLA, TAMBURO E COPERTURA -
RESTAURO FACCIATA PRINCIPALE

PROGETTO DEFINITIVO / ESECUTIVO

DOCUMENTAZIONE FOTOGRAFICA

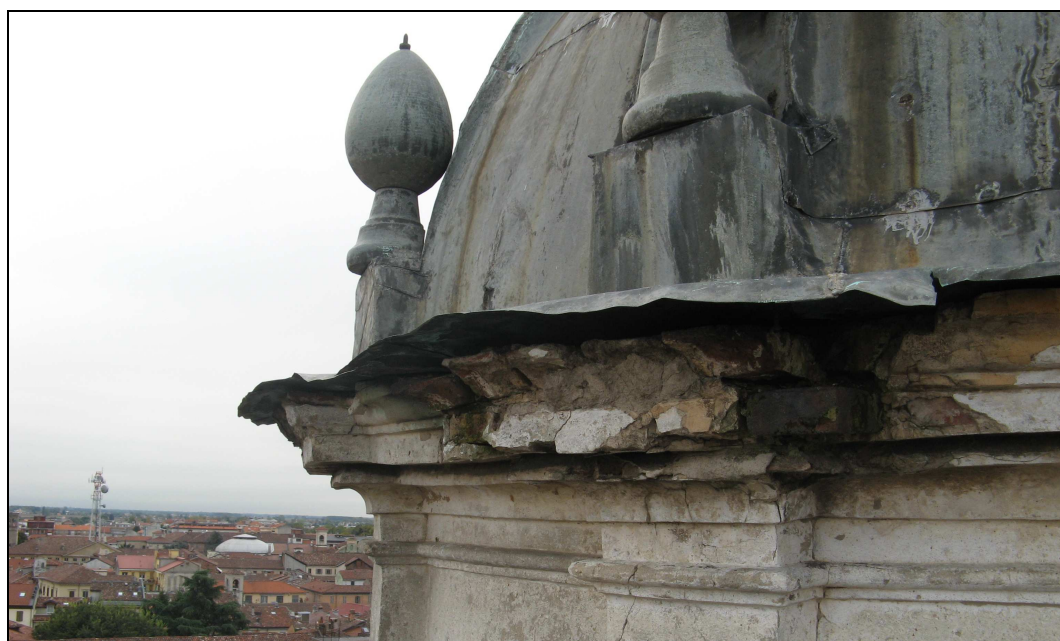
Figura n. 3 – Degrado di cornicioni e copertura

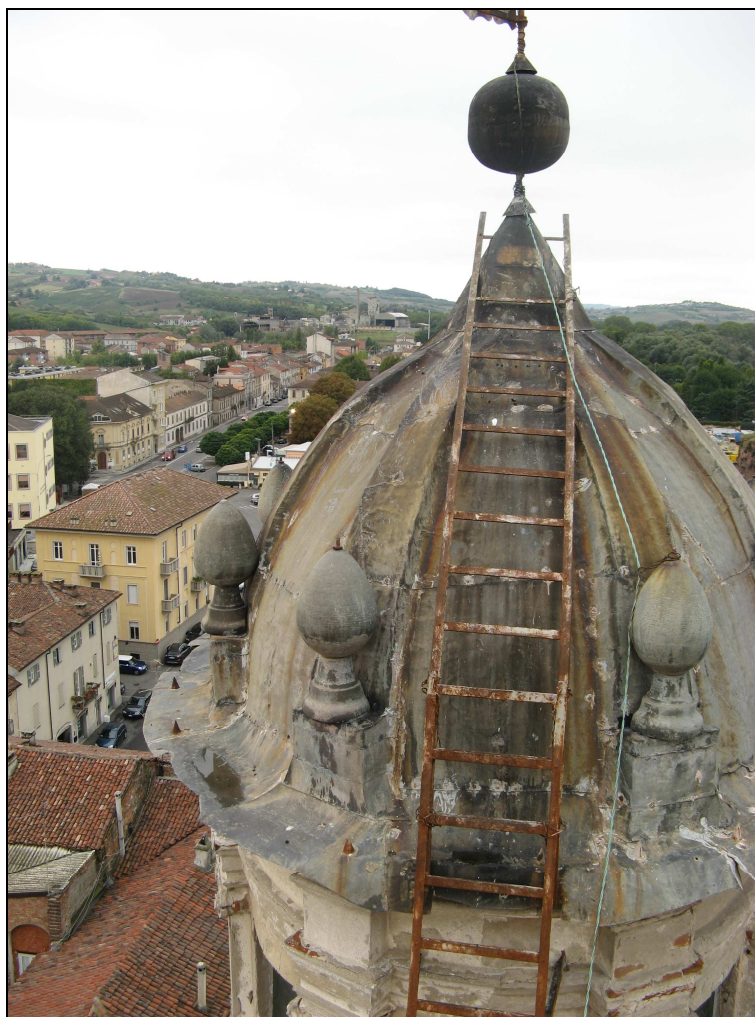
Figura n. 4 – Degrado della copertura in rame

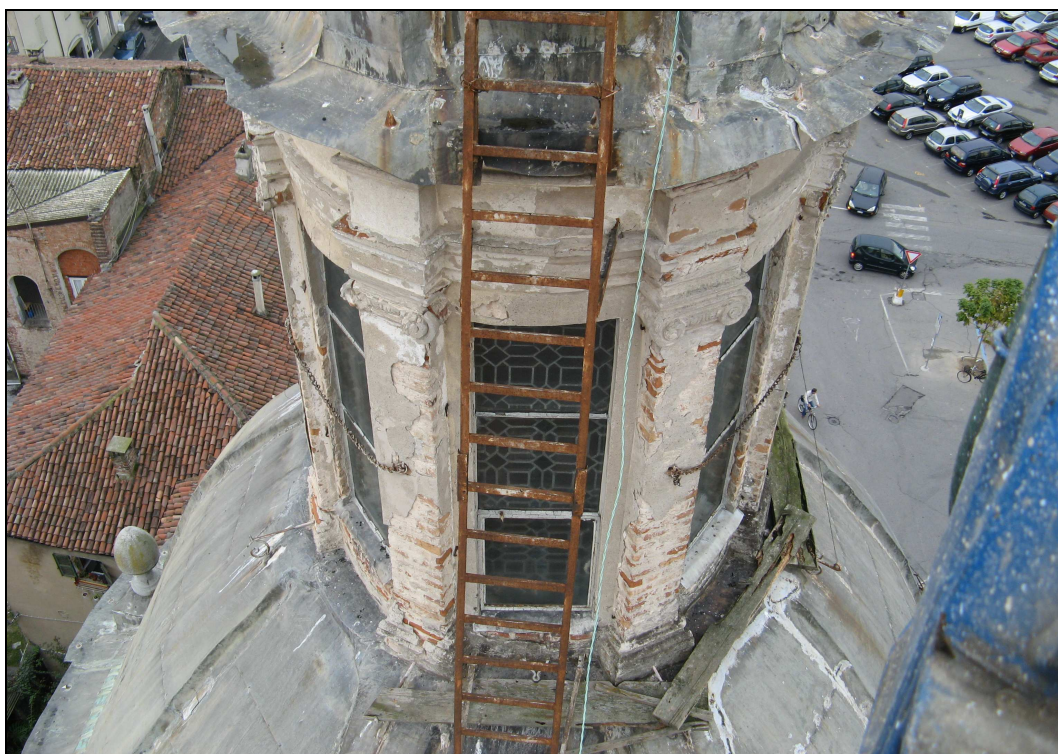
Figura n. 5 – Degrado degli intonaci

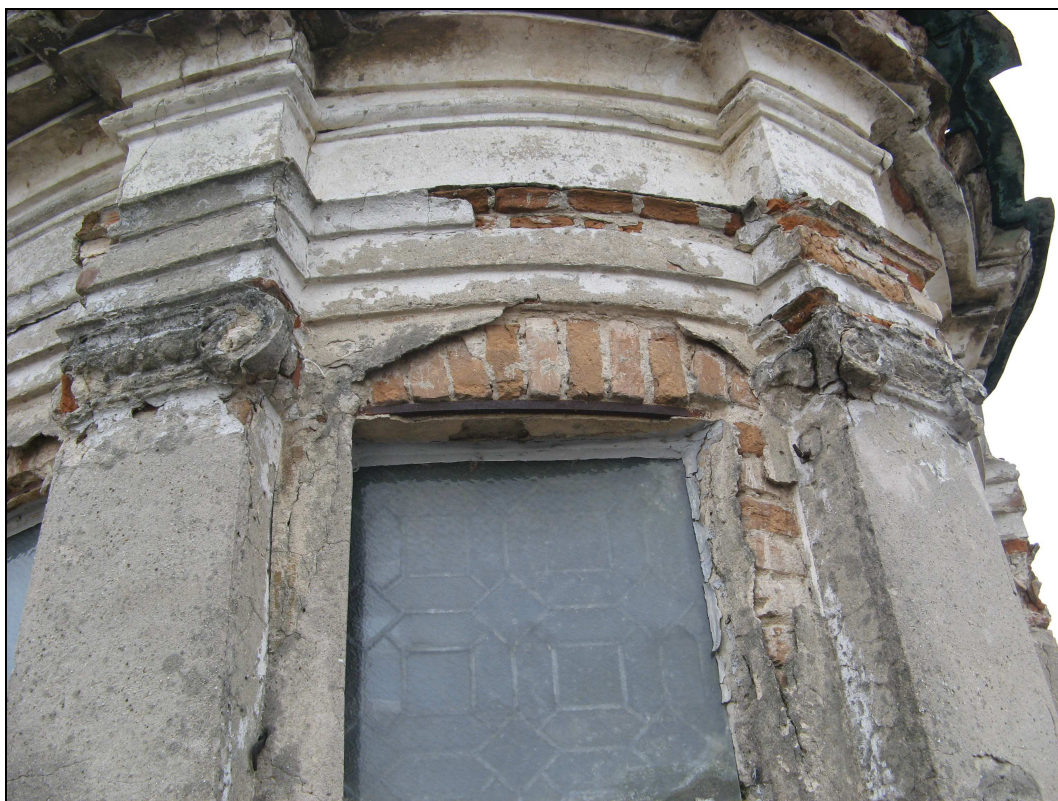
Figura n. 6 – Degrado degli elementi architettonici

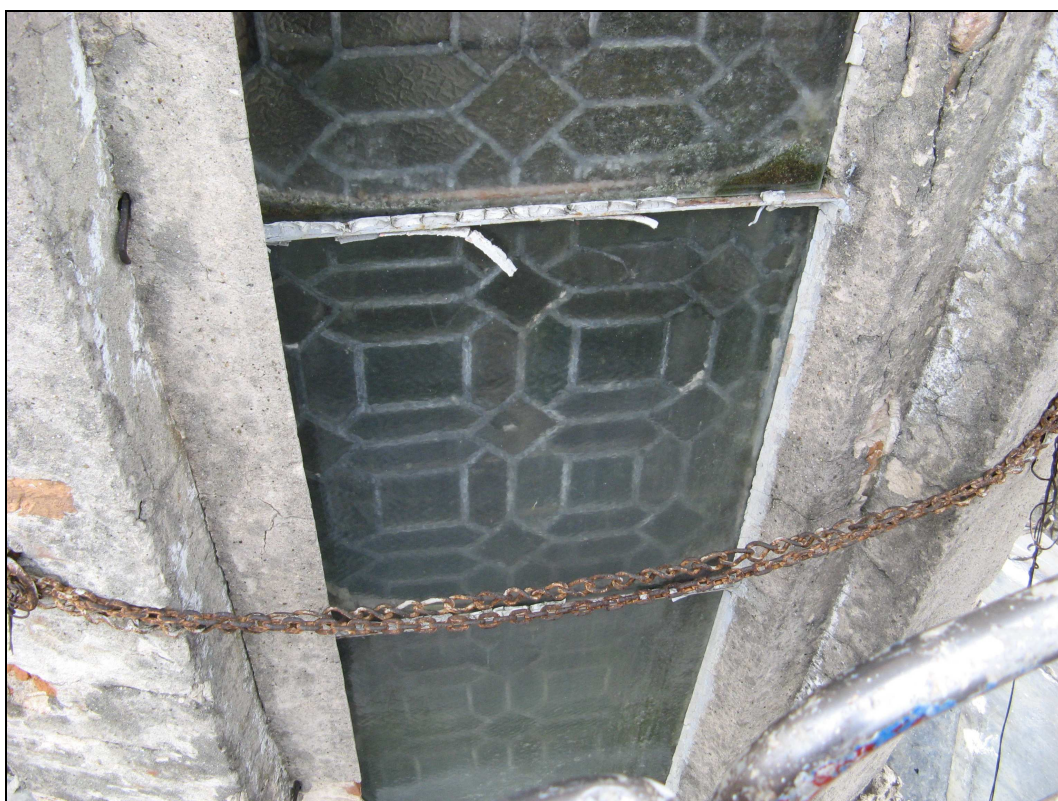
Figura n. 7 – Degrado dei serramenti

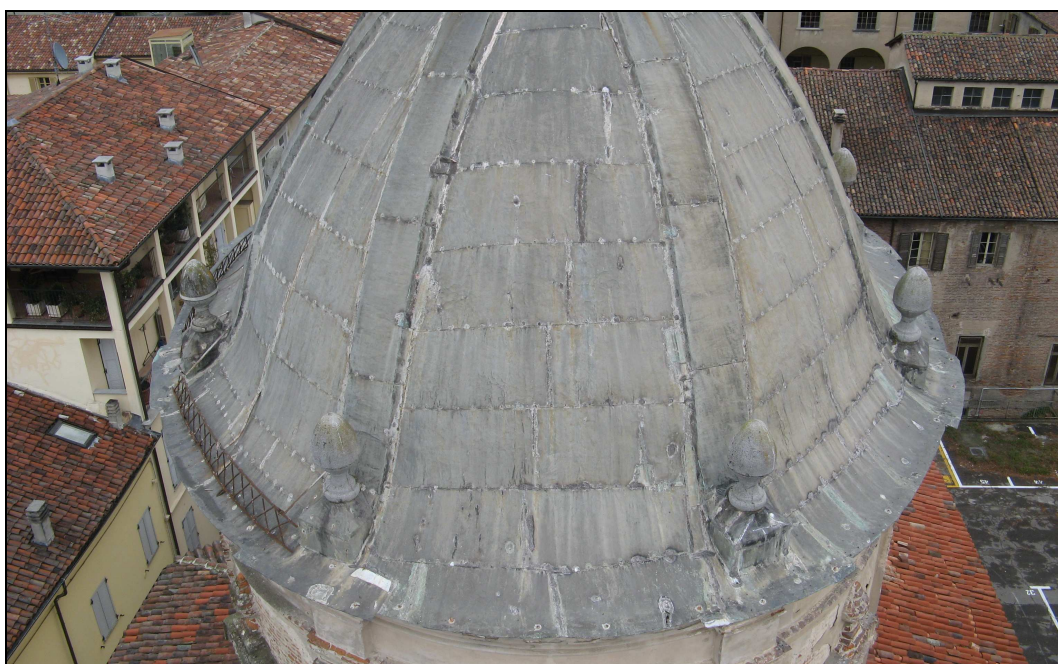
Figura n. 9 – Cupola - Copertura in rame ammalorata

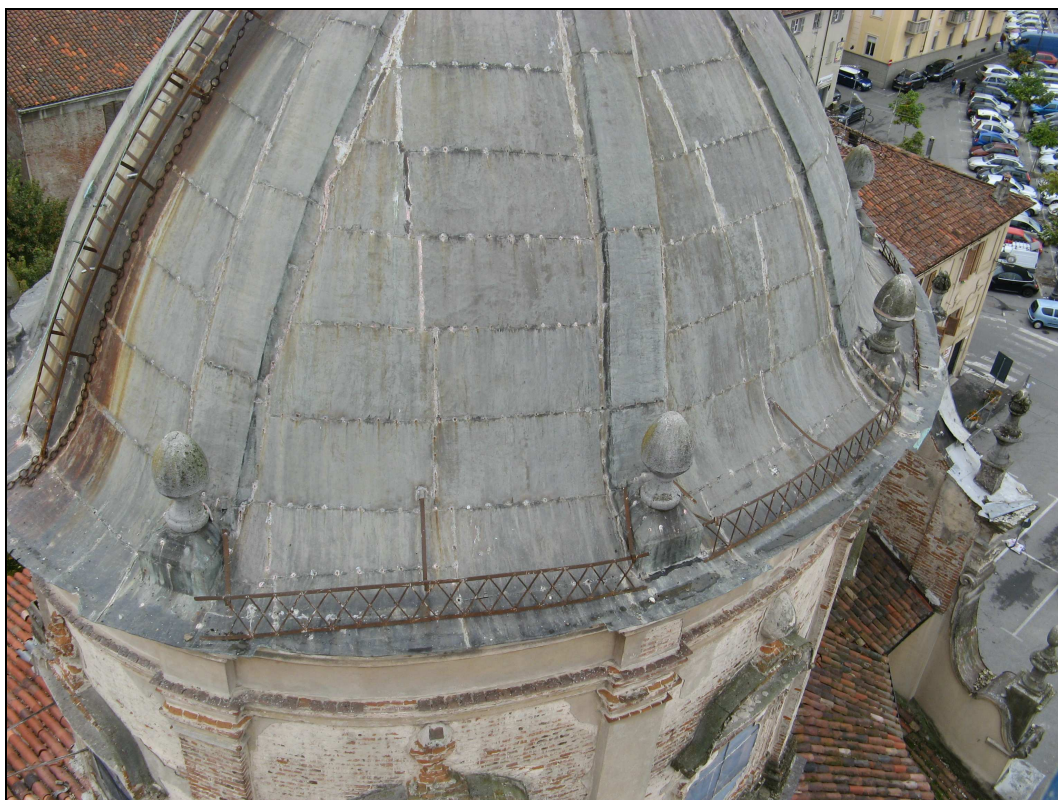
Figura n. 10 – Cupola - Copertura in rame ammalorata

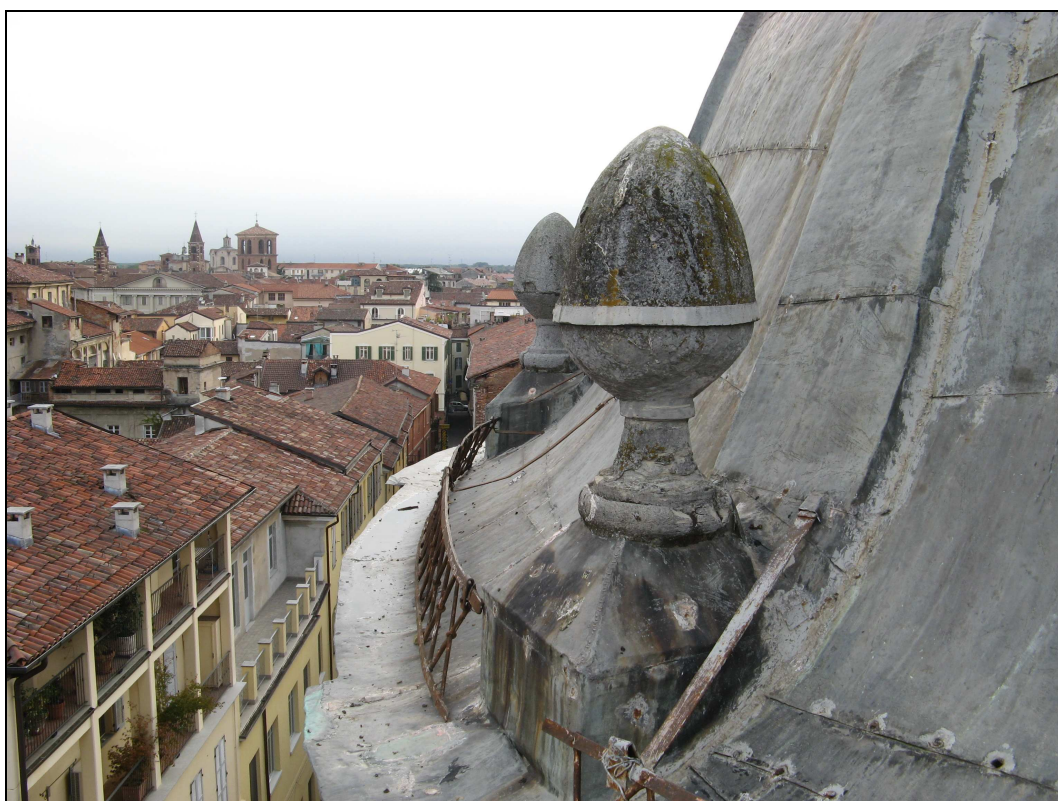
Figura n. 11 – Cupola - Degrado pinnacoli in rame

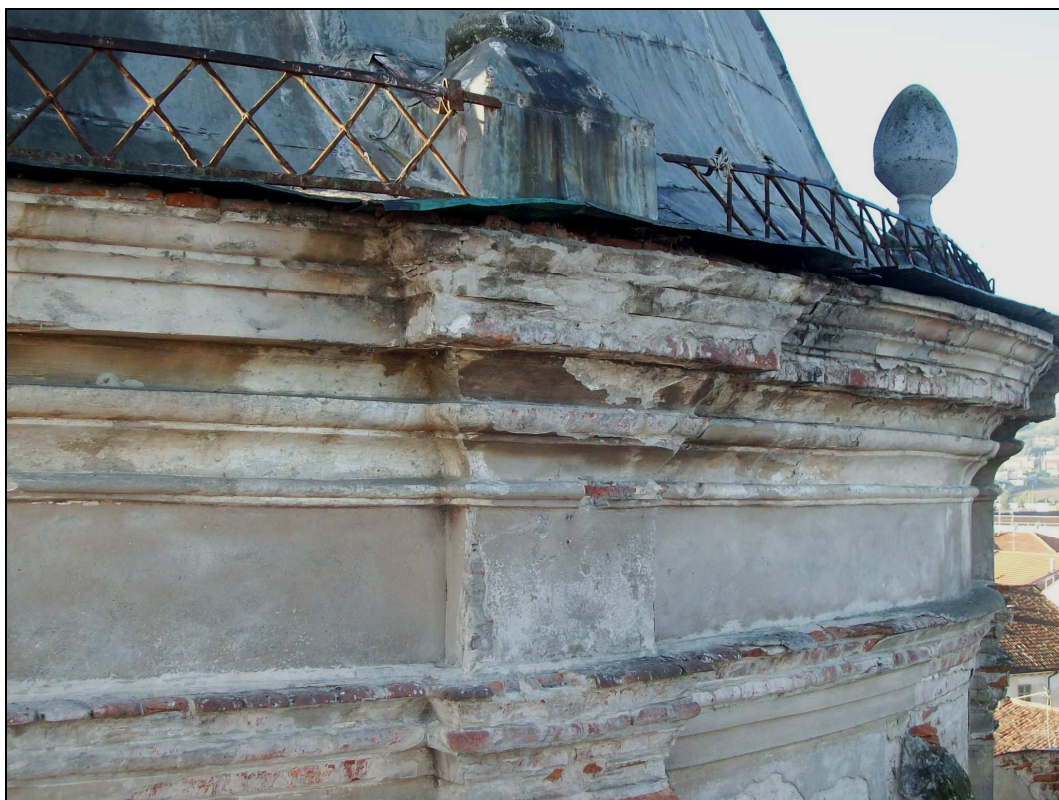
Figura n. 12 – Tamburo - Degrado cornici

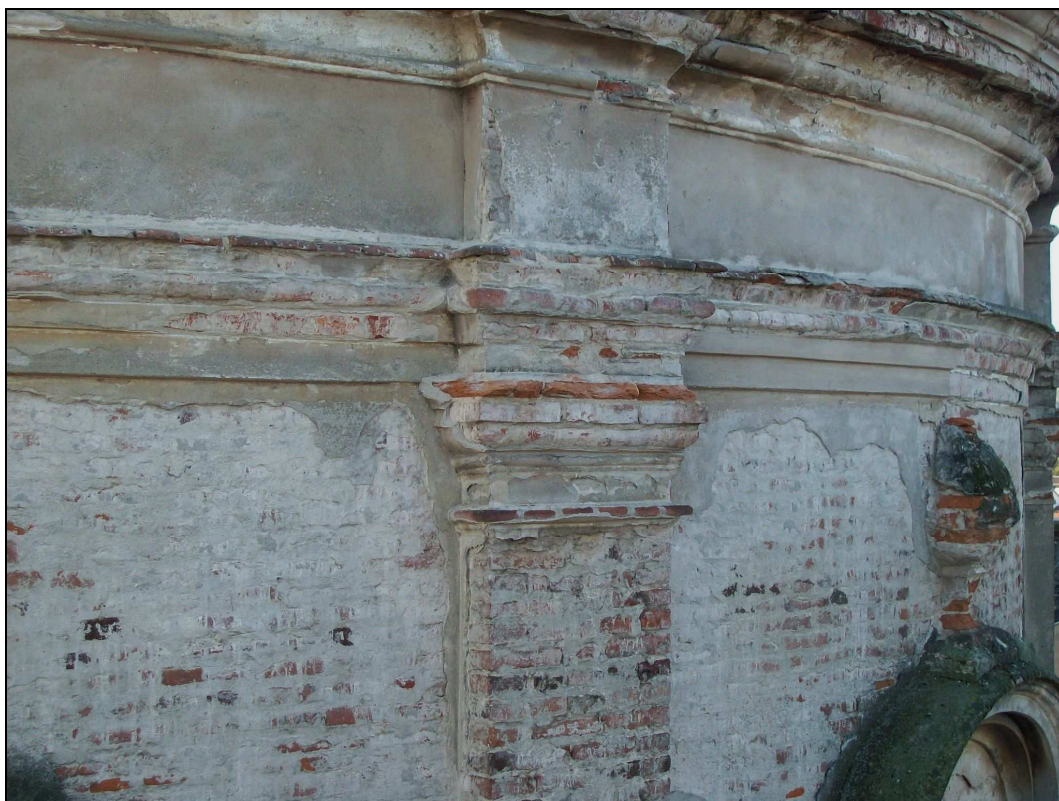
Figura n. 13 – Tamburo - Degrado cornici, intonaco ed elementi architettonici

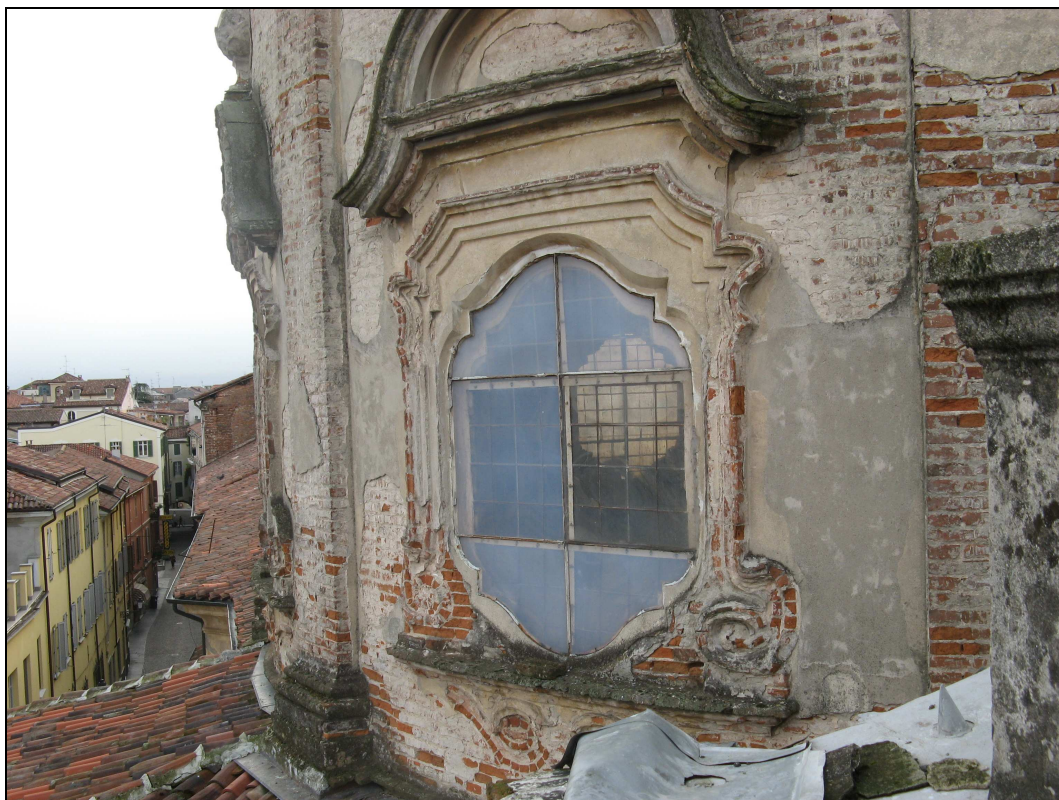
Figura n. 14 – Tamburo - Degradamento cornici, intonaco ed elementi architettonici

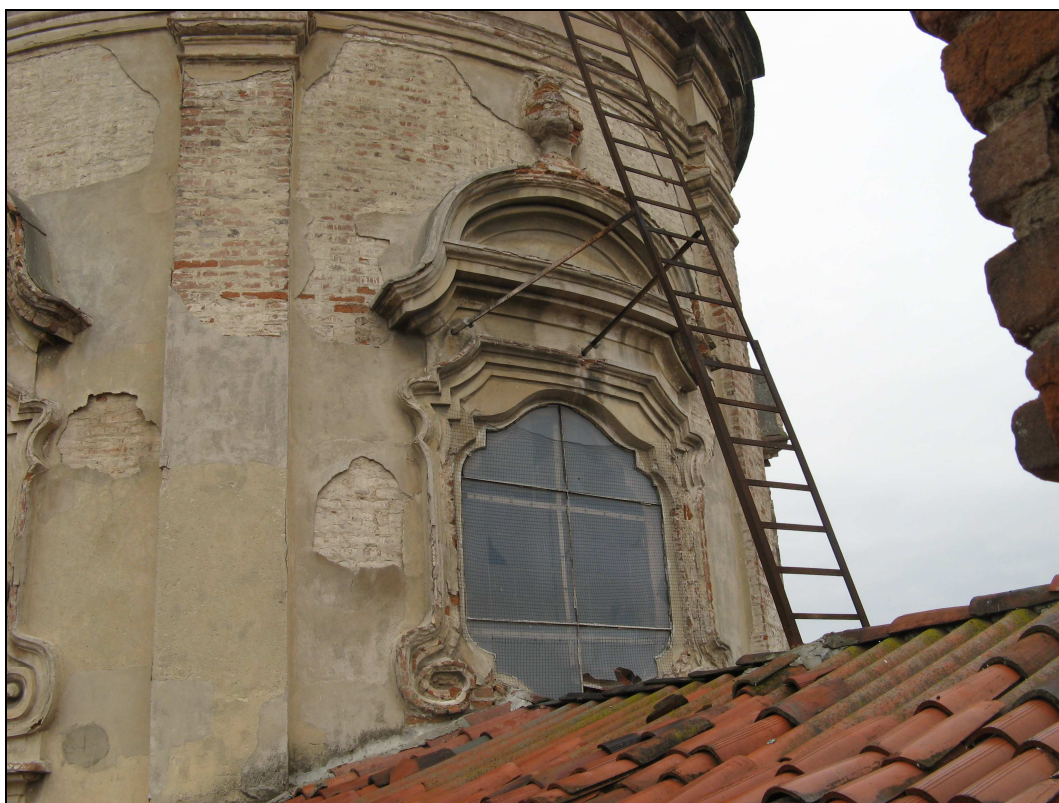
Figura n. 15 – Tamburo - Degradamento intonaco

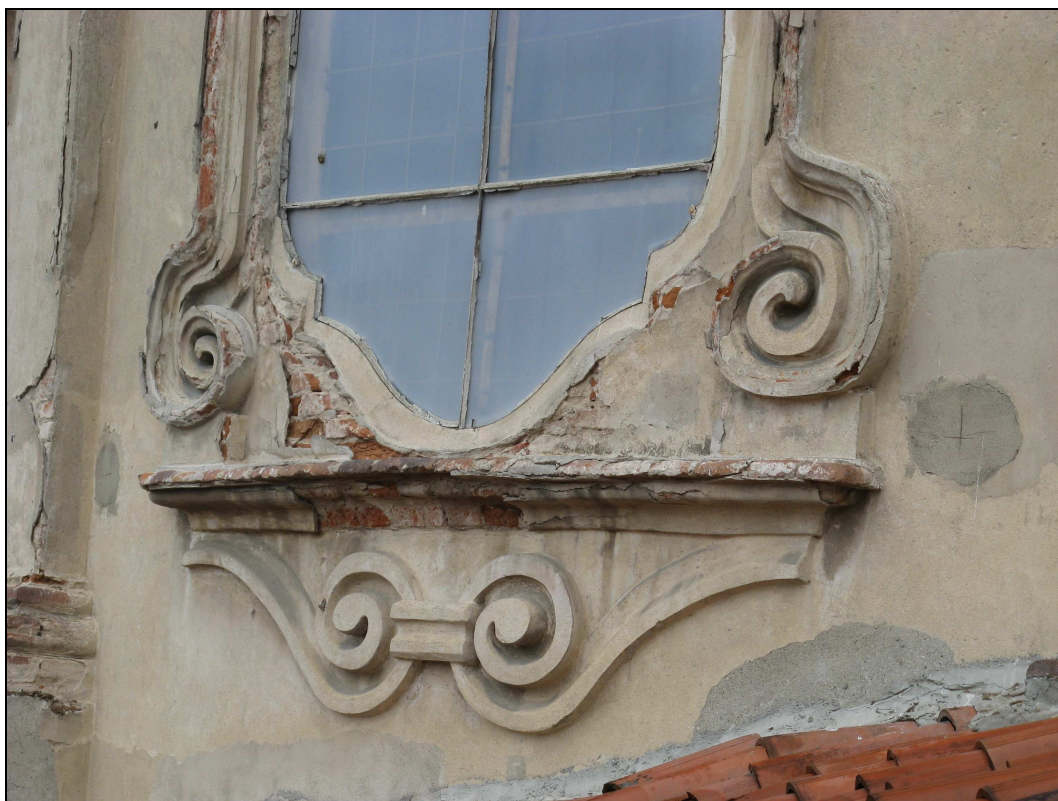
Figura n. 16 – Tamburo – Degrado elementi architettonici finestroni

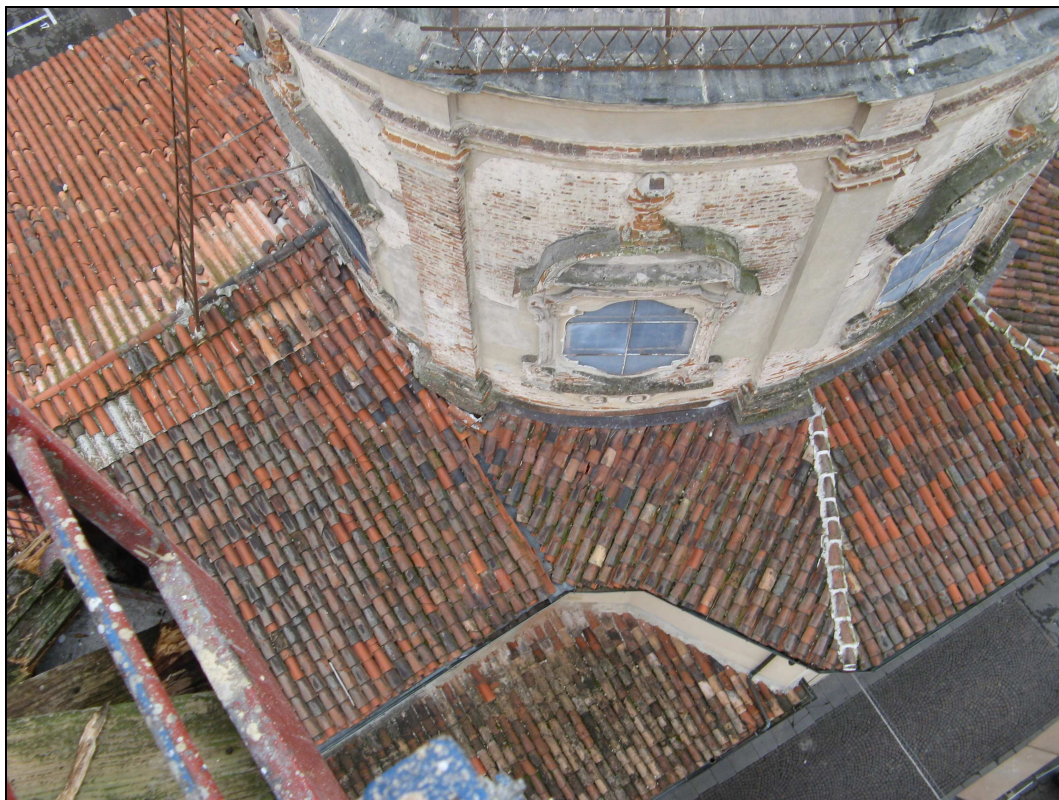
Figura n. 18 – Copertura ammalorata

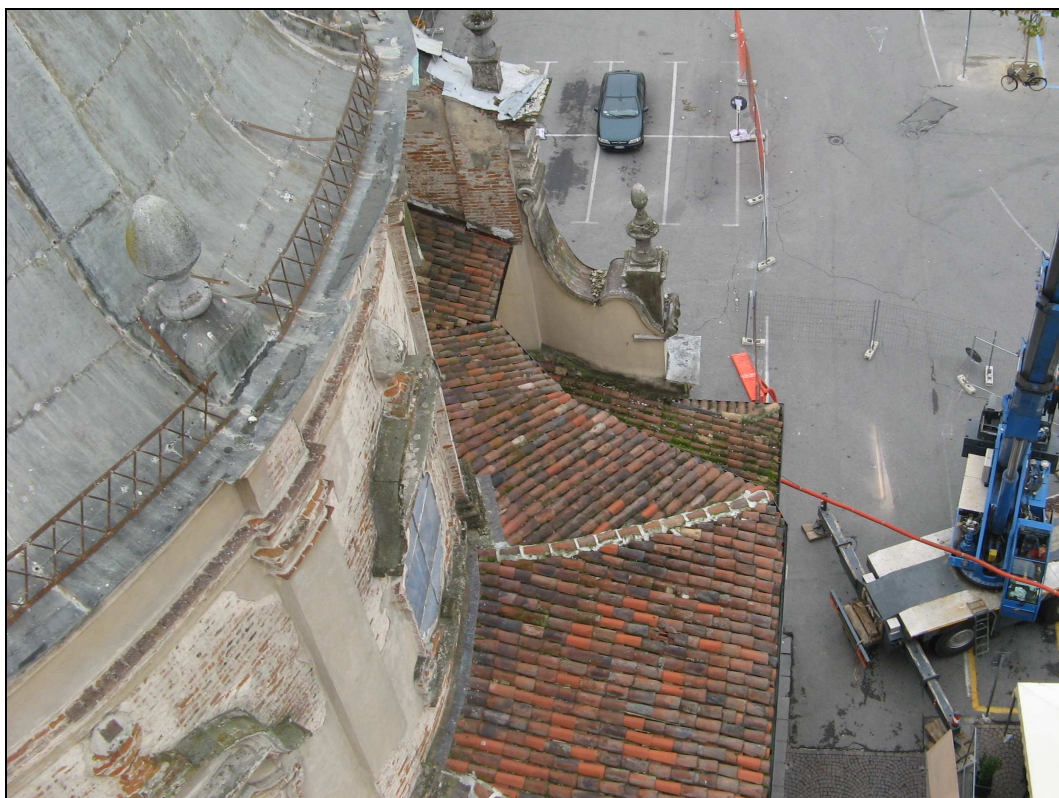
Figura n. 19 – Copertura ammalorata

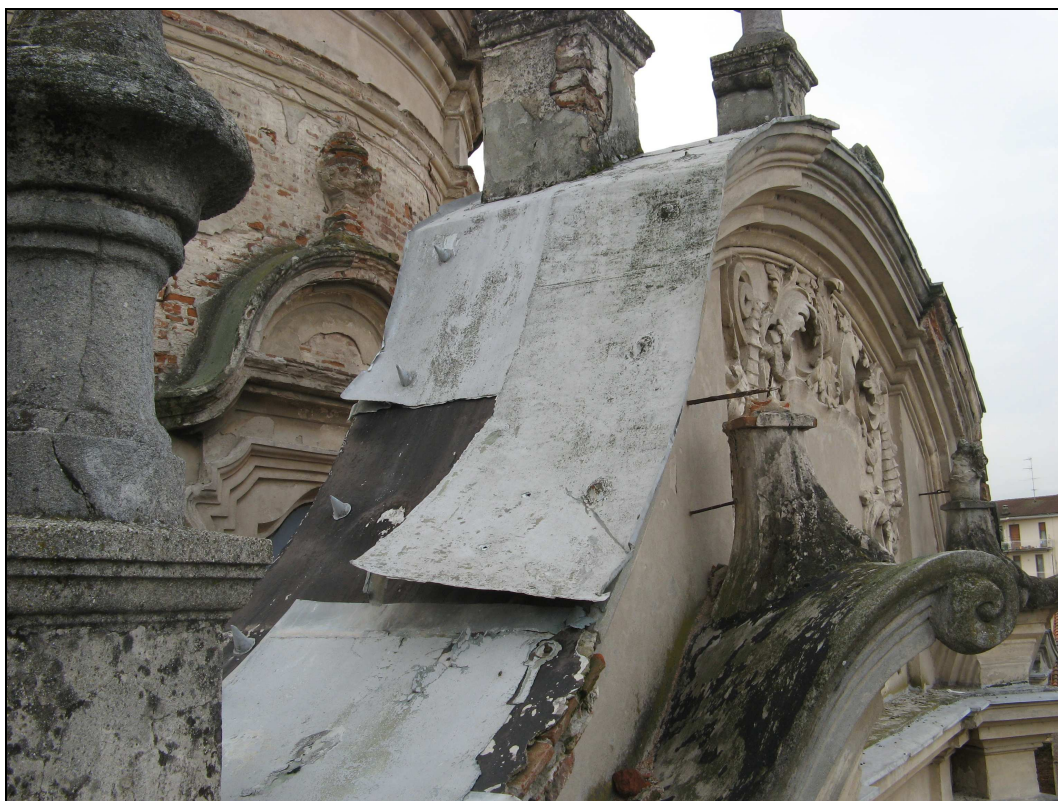
Figura n. 22 – Degrado del timpano

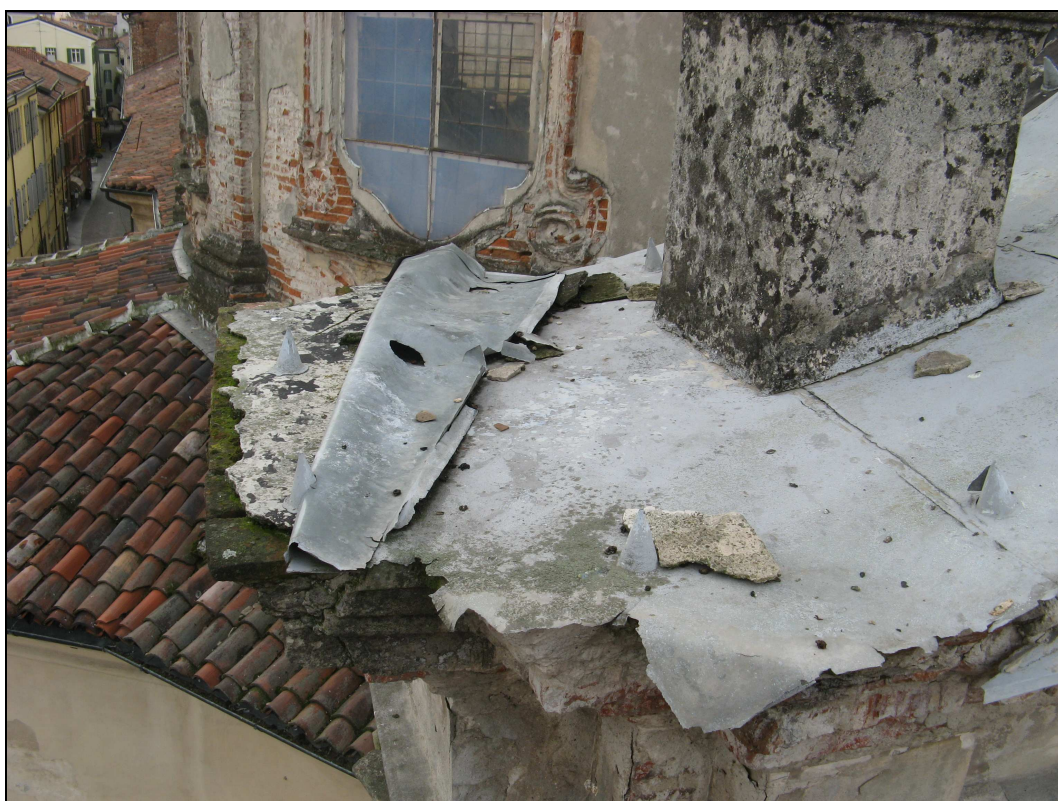
Figura n. 23 – Degrado del timpano

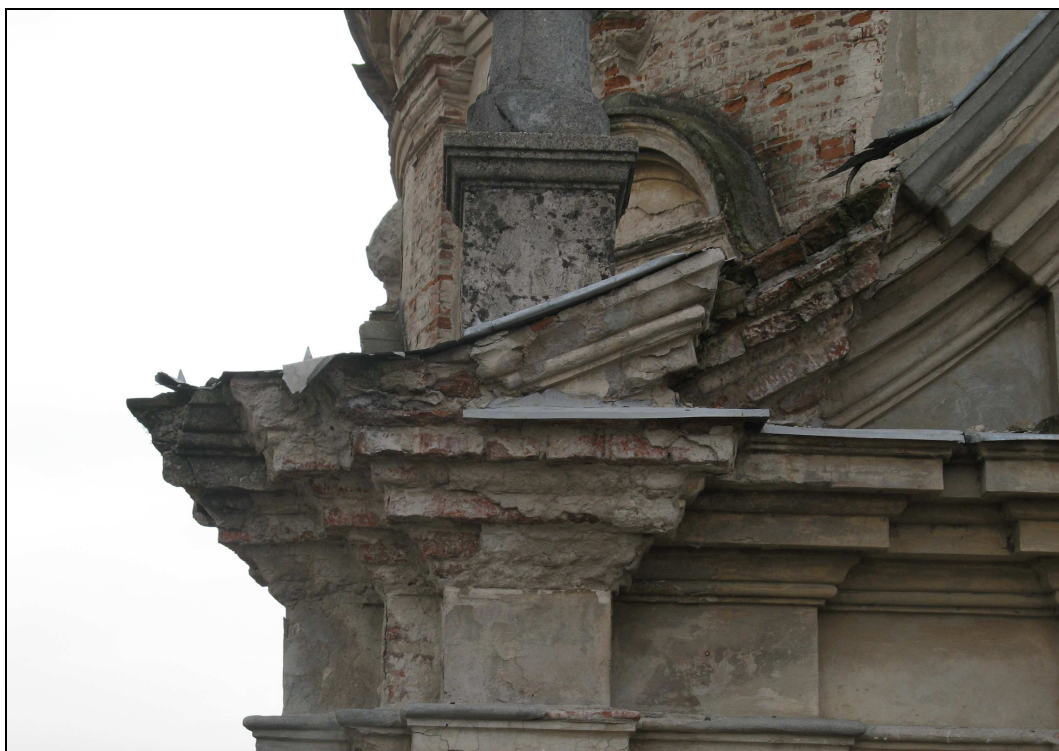
Figura n. 24 – Degrado delle cornici

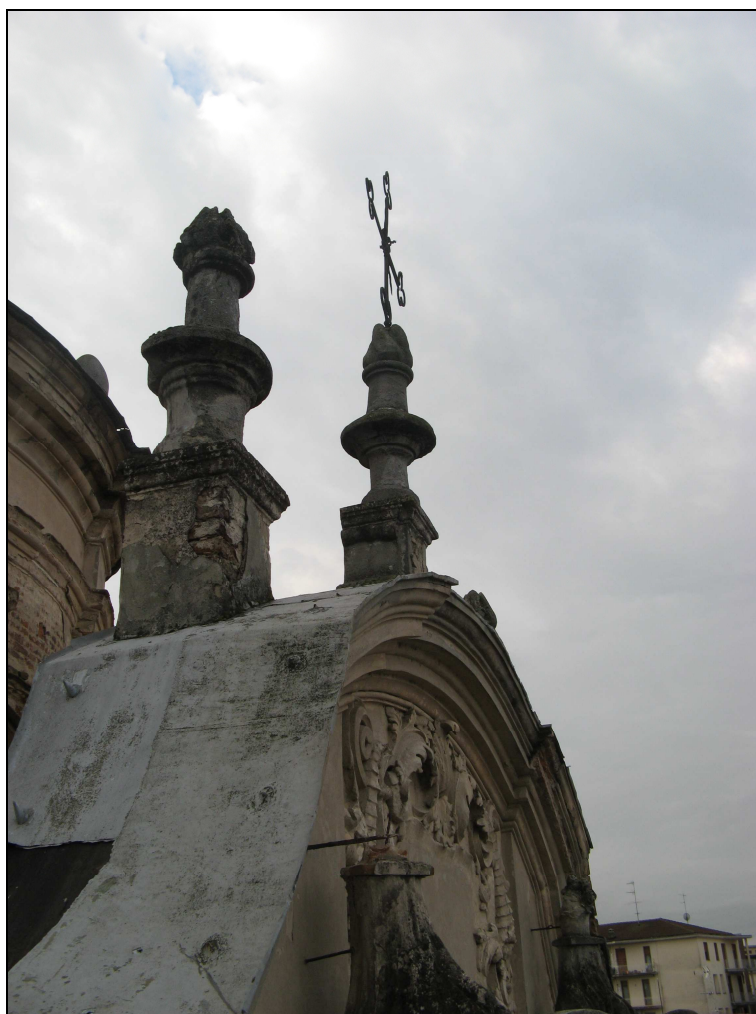
Figura n. 25 – Degrado di pinnacoli e croce sommitale

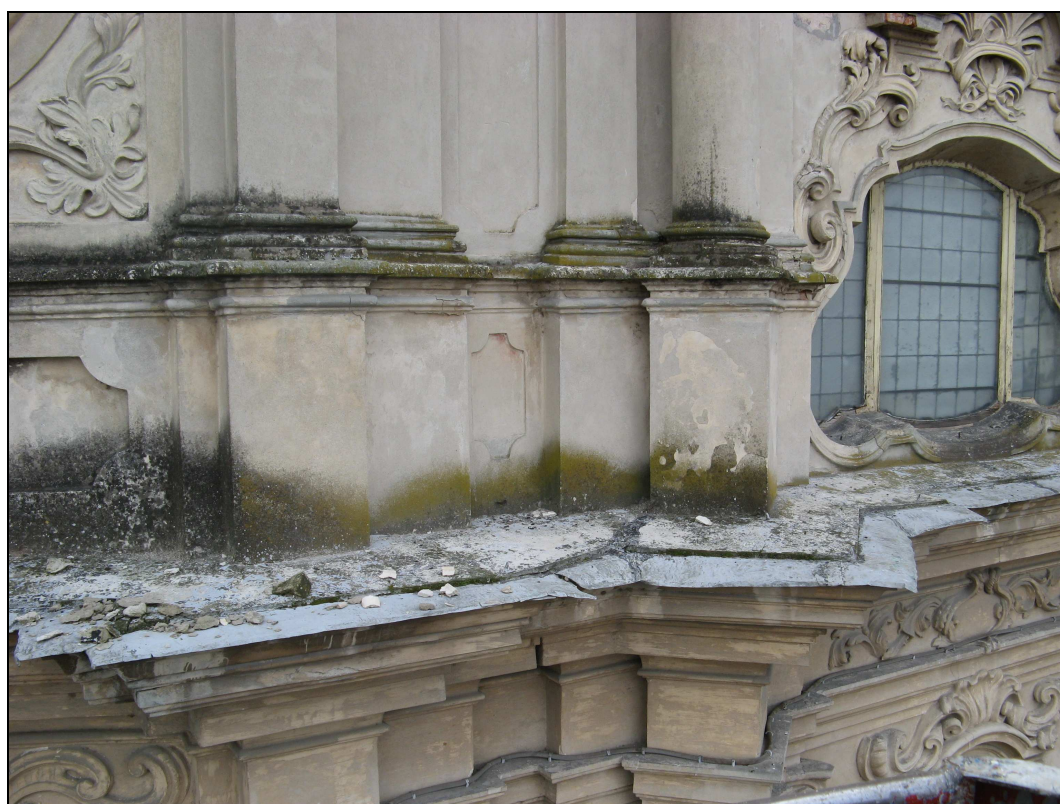
Figura n. 27 – Macchie di umidità sulla facciata

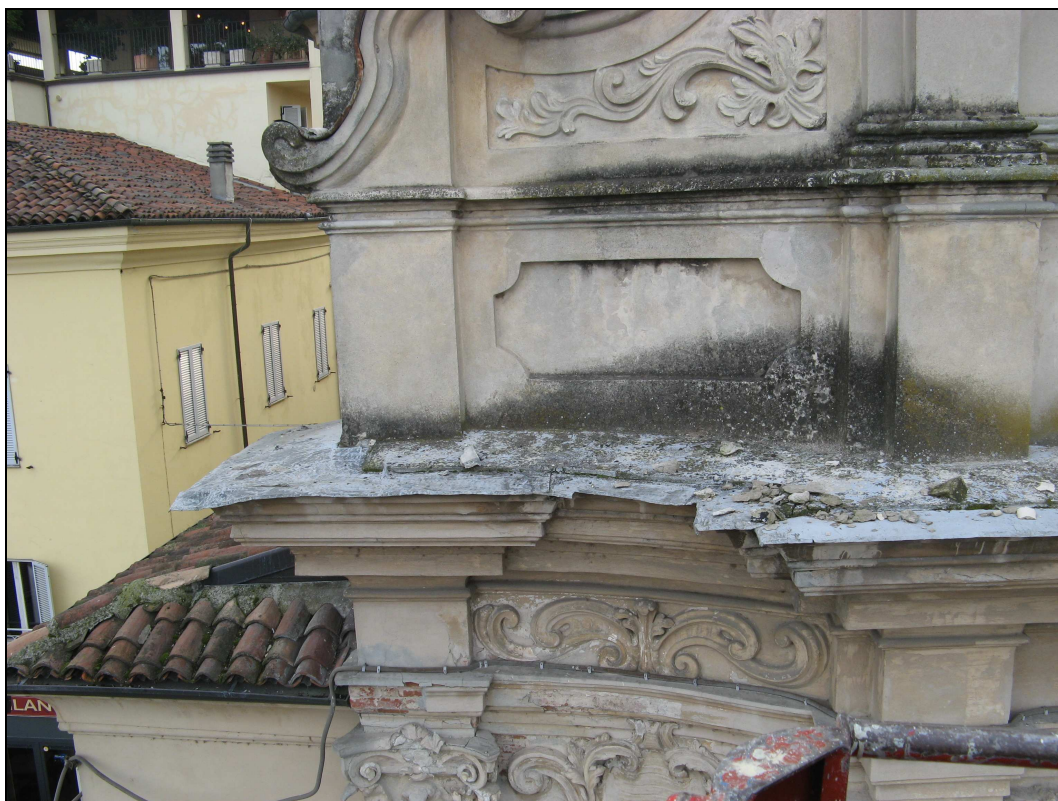
Figura n. 28 – Macchie di umidità sulla facciata

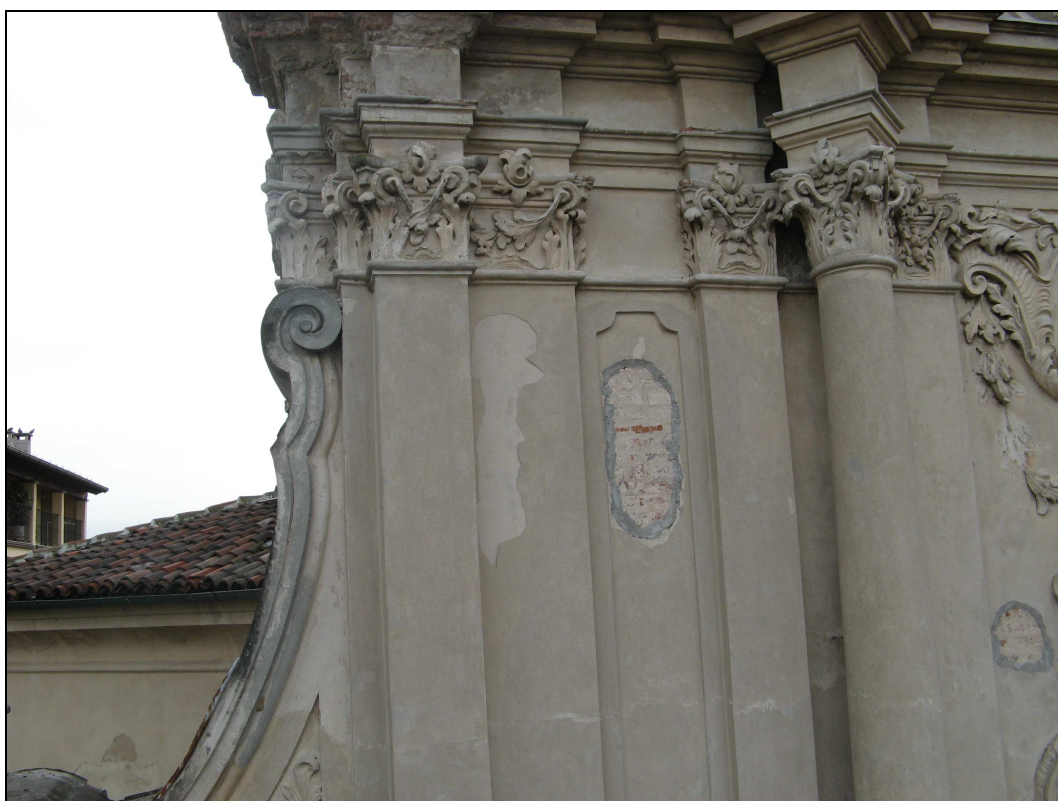
Figura n. 29 – Intonaco mancante
