## **RELAZIONE TECNICA ILLUSTRATIVA**

La volontà del Progetto mira alla manutenzione di alcune parti del Palazzo Comunale, più precisamente al manto di copertura, alle facciate del Palazzo, alle facciate della recinzione e alle facciate dei locali accessori attigui al Palazzo Comunale stesso.

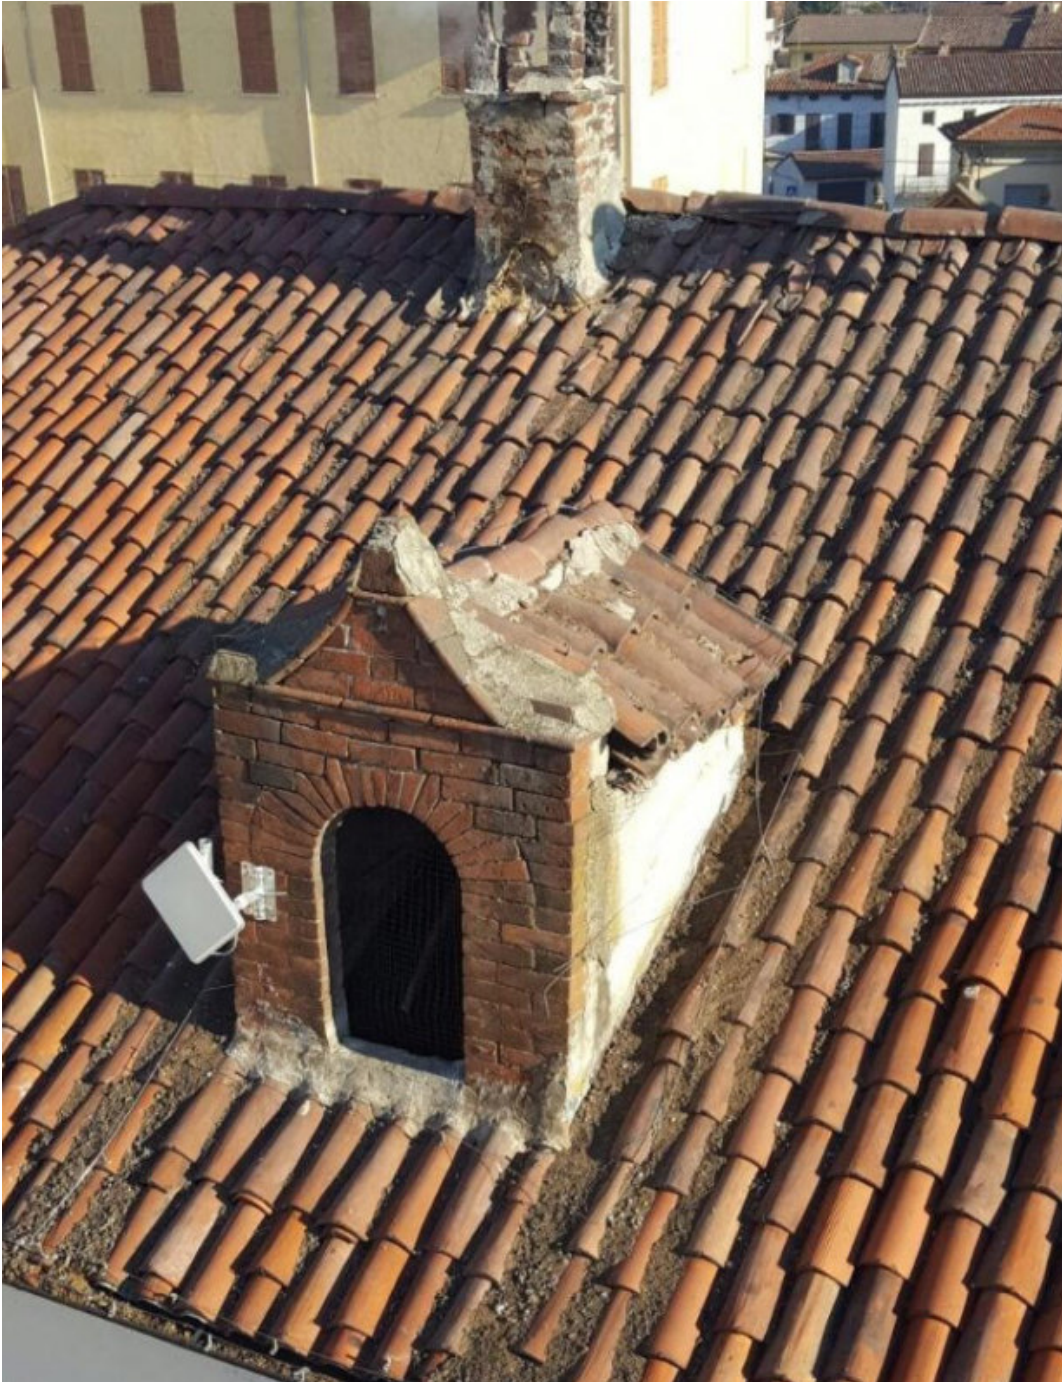
Il manto di copertura è costituito da coppi in cotto posati su lastre in fibrocemento, esso, presenta un impianto antivolatili ormai non più funzionante, con il conseguente deposito di guano su tutta la superficie.

**PARTICOLARE DEL DEPOSITO DI GUANO SULLA COPERTURA**

L'intervento prevede la pulizia del guano depositato, la rimozione dell'impianto antivolatili, eseguito da personale specializzato in modo da poter recuperare tutte le parti idonee che possono essere riutilizzate nella successiva installazione, la ricorsa completa del manto con integrazione dei coppi danneggiati e/o mancanti con elementi di recupero, la fornitura in opera dei ganci fermacoppi su tutta la superficie, l'installazione dell'impianto antivolatili precedentemente recuperato ed integrato di tutte quelle parti necessarie per il suo corretto funzionamento. Si verificherà, inoltre, la tenuta dei sistemi di protezione delle aperture a tetto dall'accesso dei volatili.

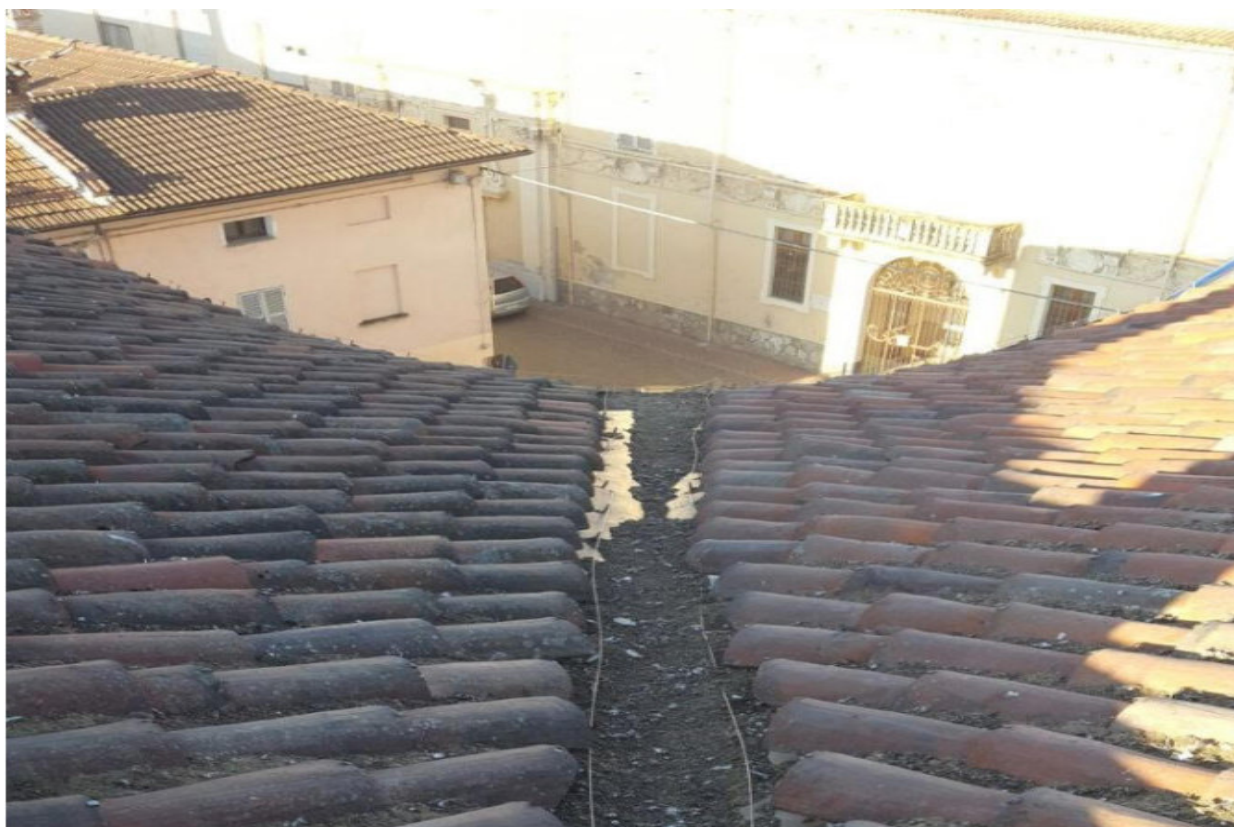
**PARTICOLARE DEL DEPOSITO DI GUANO SULLA COPERTURA**

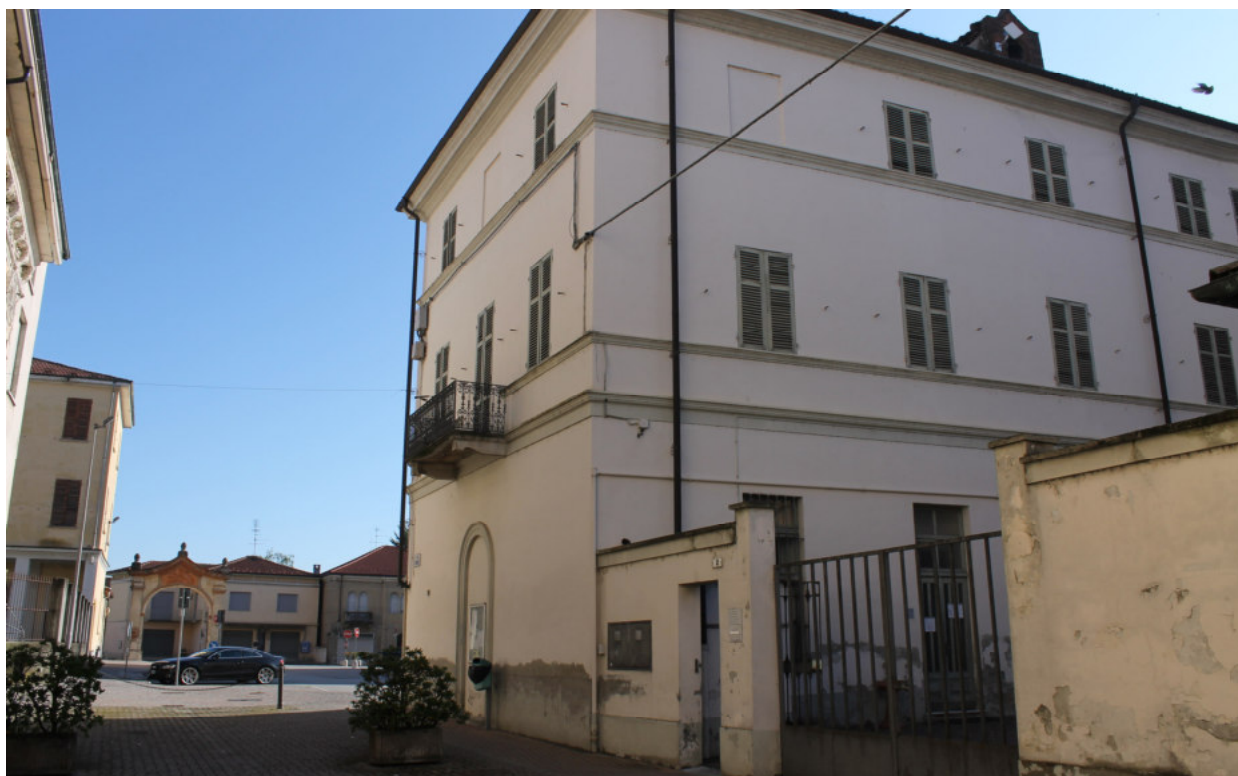
**VISTA DA VIA ROMA**

Gli intonaci delle facciate: Palazzo, recinzione, fabbricato attiguo al Palazzo ed una porzione di intonaco al piano primo ( visibile all'interno della corte interna) risultano deteriorate con presenza di umidità da risalita.

Si ritiene di intervenire mediante il rifacimento dell'intonaco limitatamente alle porzioni effettivamente degradate e non più recuperabili, procedendo con cautela e manualmente alla rimozioni delle parti de-coese. L'integrazione dell'intonaco sarà effettuato con malta idonea al trattamento delle murature umide a base di calce, resistente ai solfati e della stessa granulometria di quella esistente.
