PROGETTO INTERVENTI DI CONSOLIDAMENTO,
RESTAURO, RISANAMENTO CONSERVATIVO E
MANUTENZIONE STRAORDINARIA DI IMMOBILI
DI PROPRIETÀ DELL'ENTE COLLEGIO-CONVITTO
MUNICIPALE TREVISO DI CASALE SITI IN
CASALE MONFERRATO (AL)

LOTTO 1B - CHIESA DI SANTA CATERINA
CONSOLIDAMENTO E RESTAURI ARCHITETTONICI
LANterna, CUPOLA, TAMBURO E COPERTURA -
RESTAURO FACCIATA PRINCIPALE
PROGETTO DEFINITIVO / ESECUTIVO

STATO DI FATTO
RILIEVO DEL DISSESTO E DEL DEGRADO - PROSPETTI

TAV. 8

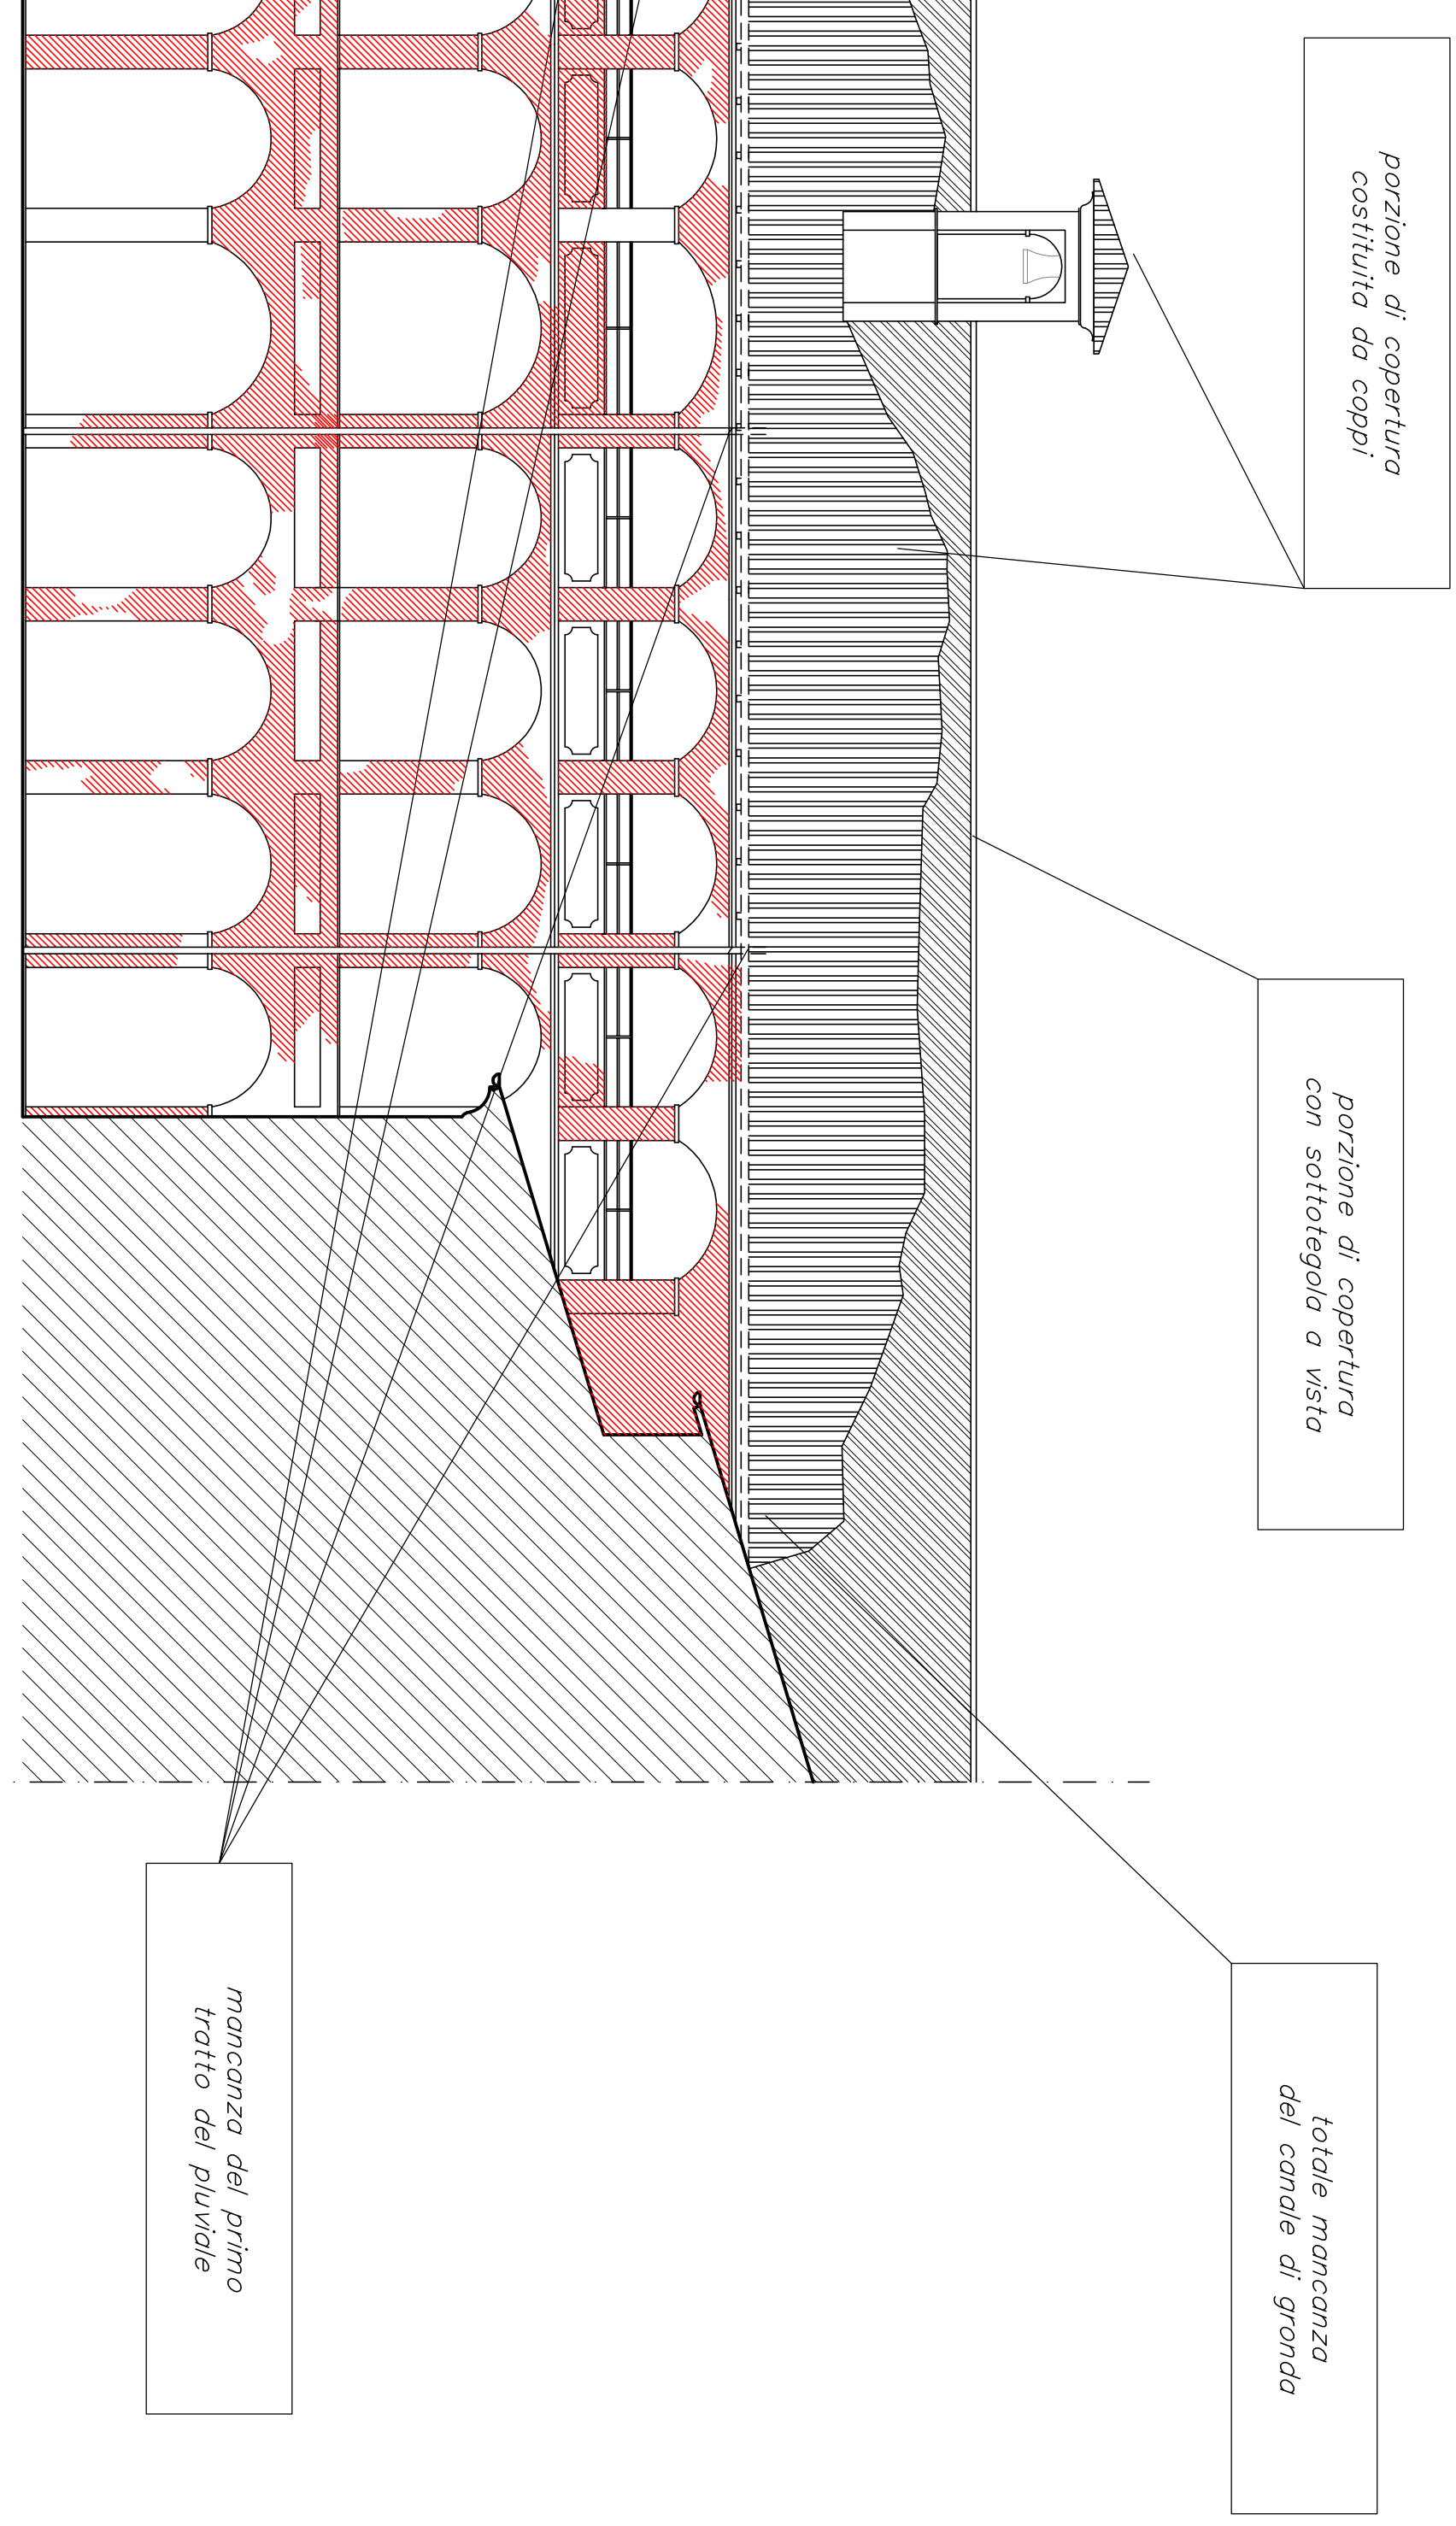
INDICAZIONE DELLO STATO DEL DEGRADO

- Deterioramento, abollimento e indebolimento dell'adesione dell'ultimo strato di finitura a causa di umidità di risalita
- Completo distacco dell'intonaco a causa dell'umidità di risalita
- Decrescimento e assenza di strati di intonaco con messa a nudo dello muratura con puntate corrosione e saldamento dei mattoni
- Macchie di umidità diffusa
- Deterioramento e decrescimento dello strato di finitura per la presenza di umidità discendente
- Saldamento, sfondamento, parziali rotture e mancanze in corrispondenza degli spigoli del basamento delle colonne e delle decorazioni in stucco o in muratura
- Rappazzi in cemento

INDICAZIONE DELLO STATO FESSURATIVO

- ☒ Fessurazioni accentuate
- ☐ Fessurazioni lievi
