CITTÀ DI
CASALE MONFERRATO

**RECUPERO, RIUSO ED ADEGUAMENTO FUNZIONALE
DELL'IMMOBILE "PALAZZO COVA-ADAGLIO" PER DESTINARLO
A SEDE SCOLASTICA PER L'ISTRUZIONE SECONDARIA DI
PRIMO GRADO – MURO PERIMETRALE DI CONFINE E
RECINZIONE ESTERNA**

PROGETTO DEFINITIVO-ESECUTIVO

Relazione Tecnica Illustrativa

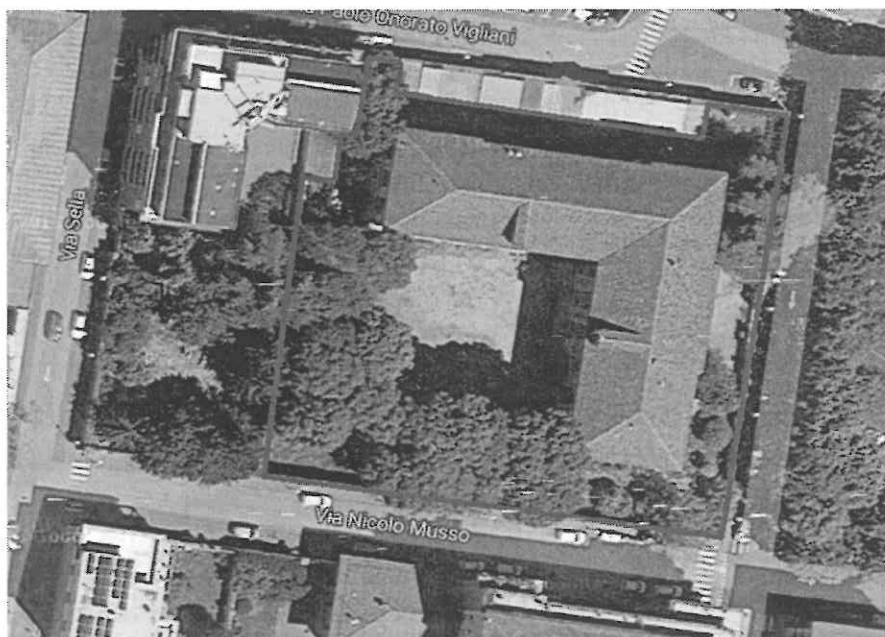
Vista aerea attuale del complesso immobiliare e della recinzione perimetrale

La recinzione esterna attuale è formata da specchiature regolari di muratura prevalentemente cieca sorretta da pilastri, anch'essi in muratura, aventi sezione di circa cm. 45X45, intonacata e tinteggiata. I suddetti moduli dimensionalmente risultano larghi di circa ml 3,90 compresi i pilastri, ed alti circa ml 3,13 in sommità.
